РУКОВОДСТВО ПО ВИЗУАЛЬНОЙ ПРОВЕРКЕ ДИСТАЛЬНОГО КОНЦА

ВИДЕОДУОДЕНОСКОП EVIS EXERA III TJF-Q190V КОМПАНИИ OLYMPUS

Визуальная проверка — справочные фото

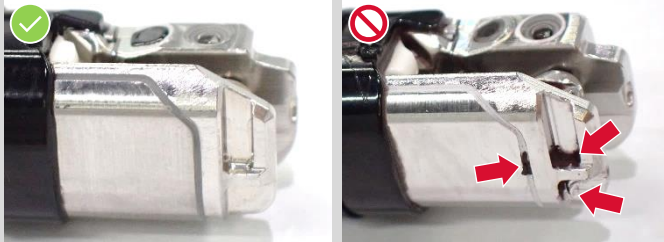
5 Пазы и линия герметика на дистальном конце (справа)

Наличие посторонние предметы, отсоединившиеся детали и пр.

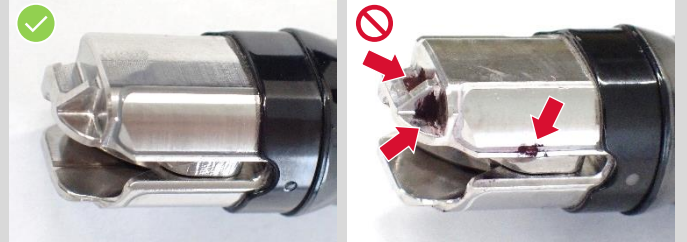
6 Пазы и линии герметика на дистальном конце (левая задняя сторона)

Наличие посторонние предметы, отсоединившиеся детали и пр.

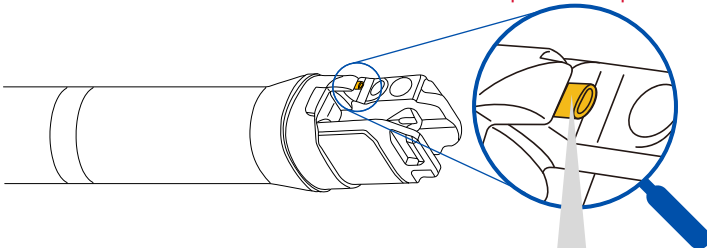
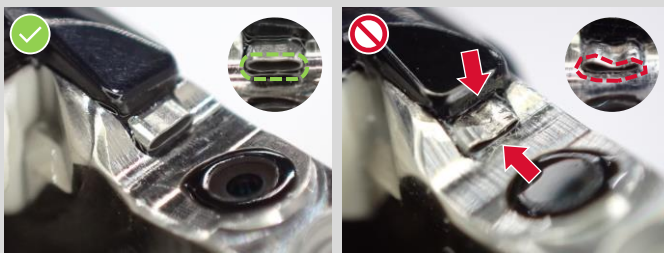
7 Сопло канала вода/воздух Осматривайте с разных сторон.

Вмятины, зазоры вокруг сопла и пр.

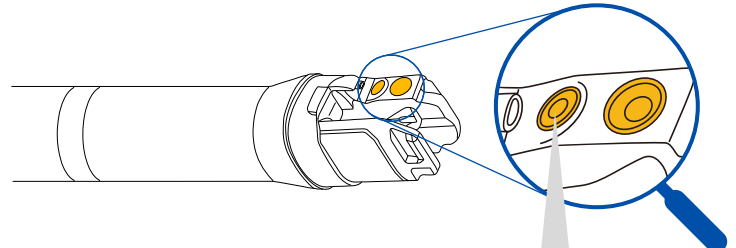
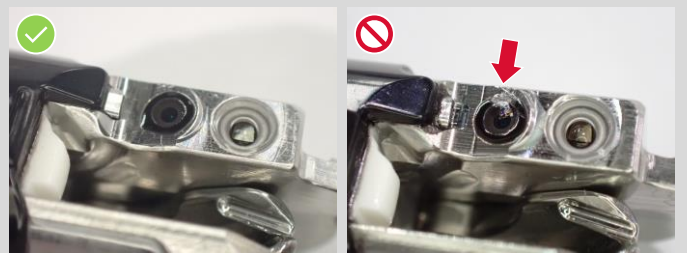
8 Линза объектива и линза световода

Трещины и пр.
